## **PRACE KONSERWATORSKIE PRZY 4 OŁTARZACH BOCZNYCH Z KOŚCIOŁA PARAFIALNEGO PW. ŚW.JÓZEFA OBLUBIEŃCA NMP PUŁAWY - WŁOSTOWICE**

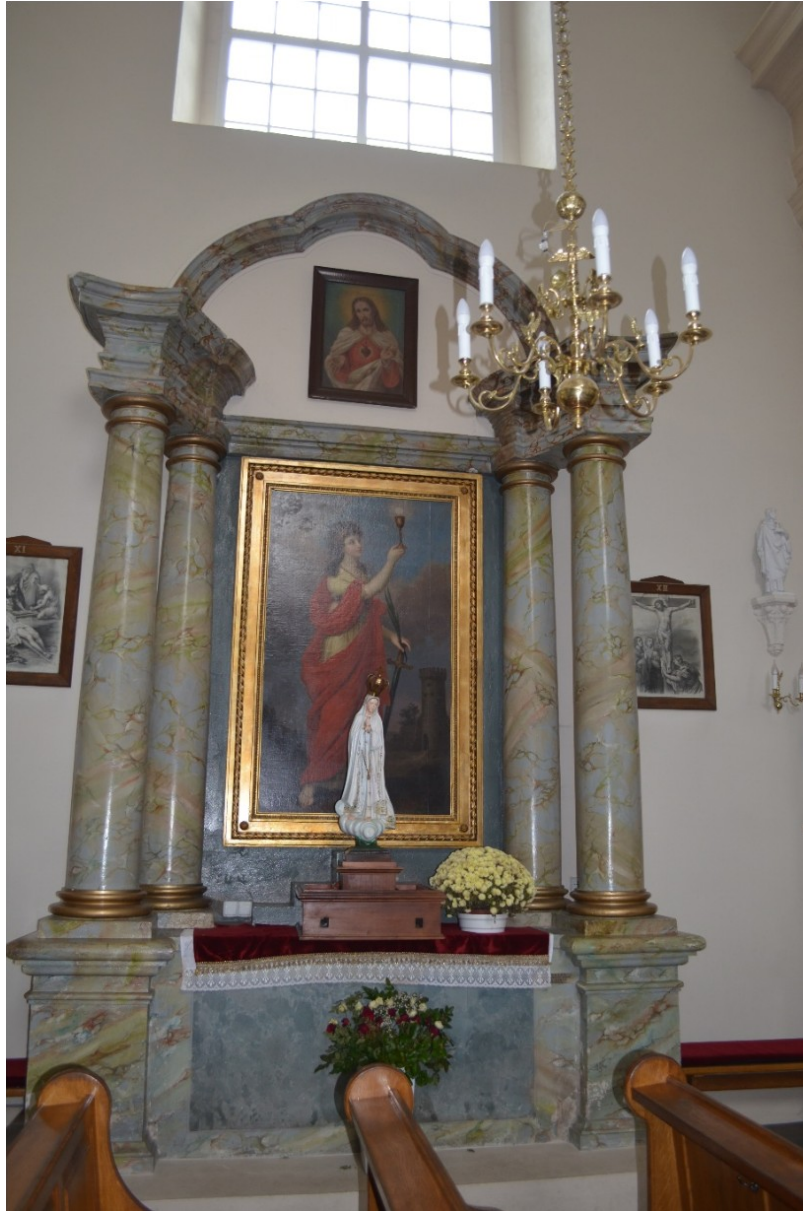
### **1. Ołtarz boczny w nawie głównej /strona północna/ z obrazem św.Barbary**

Ołtarz wykonano z tynku stiukowego i pokryto malaturą typu „marmoryzacja”.

Obecnie powierzchnie pokrywają wtórne warstwy farb olejnych, pod którymi odznaczają się naprawy i uzupełnienia wykonane szpachlami o różnorodnej strukturze. W oryginale imitacja marmuru była delikatniejsza i jaśniejsza, co widać w odkrywce sondażowej, a obecna jest niestaranna z dużą dozą dowolności kolorystycznej i niekonsekwentna. W partiach przyziemia warstwa farby łuszczy się i odspaja w wielu miejscach, odsłaniając zdeziniegrowany, zasolony tynk.

Powierzchnie detali i rama obrazu pokryte zostały szlakmetalem, który zmienił się kolorystycznie i zmatowiał. Widoczne są zmiany korozyjne, ubytki i spękania. Werniks zabezpieczający obraz zmatowiał i w związku z tym zmieniła się jego czytelność. Uwidoczniły się także punktowania, ponieważ obraz był wcześniej konserwowany.

Prace przy wszystkich ołtarzach ze względu na taką samą budowę technologiczną i rodzaj zniszczeń będą zbieżne.

1. Usunięcie przemalowań z powierzchni tynkowanych metodami chemicznymi wspomaganymi mechanicznie.
2. Podklejenie warstw oryginalnych.
3. Wzmocnienie strukturalne tynków preparatami hydrofilowymi.
4. Uzupełnienie ubytków w partiach murowanego podłoża tynkami i szpachlówkami wapiennymi, a następnie opracowanie powierzchni.
5. Uzupełnienie warstw malarskich / punktowania i rekonstrukcje/przy użyciu artystycznych farb temperowych i olejnych.
6. Zabezpieczenie powierzchni polichromowanych werniksami damarowymi o połysku satynowym.

7. Wykonanie prac pozłotniczych; oczyszczenie z lakierów i brązu, uzupełnienie ubytków snycerskich i gruntów, złocenia na poler i mat złotem płatkowym 23 i  $\frac{3}{4}$  kt.
8. Konserwacja obrazów: olejnych na płótnie i akwareli na papierze. Oczyszczenie, retusze punktowań, dezynfekcja, werniksowanie i utrwalanie, poprawa opraw/ w przypadku podłoża papierowego zastosowanie szkła anty - refleks/.
9. Konserwacja tekstylnego antepedium: oczyszczenie z zabrudzeń, odplamienie, mocowanie aplikacji, uzupełnienie haftów, wykonanie nowego krosna.
10. Konserwacja oleodruków: dezynfekcja, oczyszczenie powierzchni, podklejenia ew. rozdarć, uzupełnienia ubytków w warstwie malarskiej. Oprawa z zastosowaniem szkła anty - refleks.

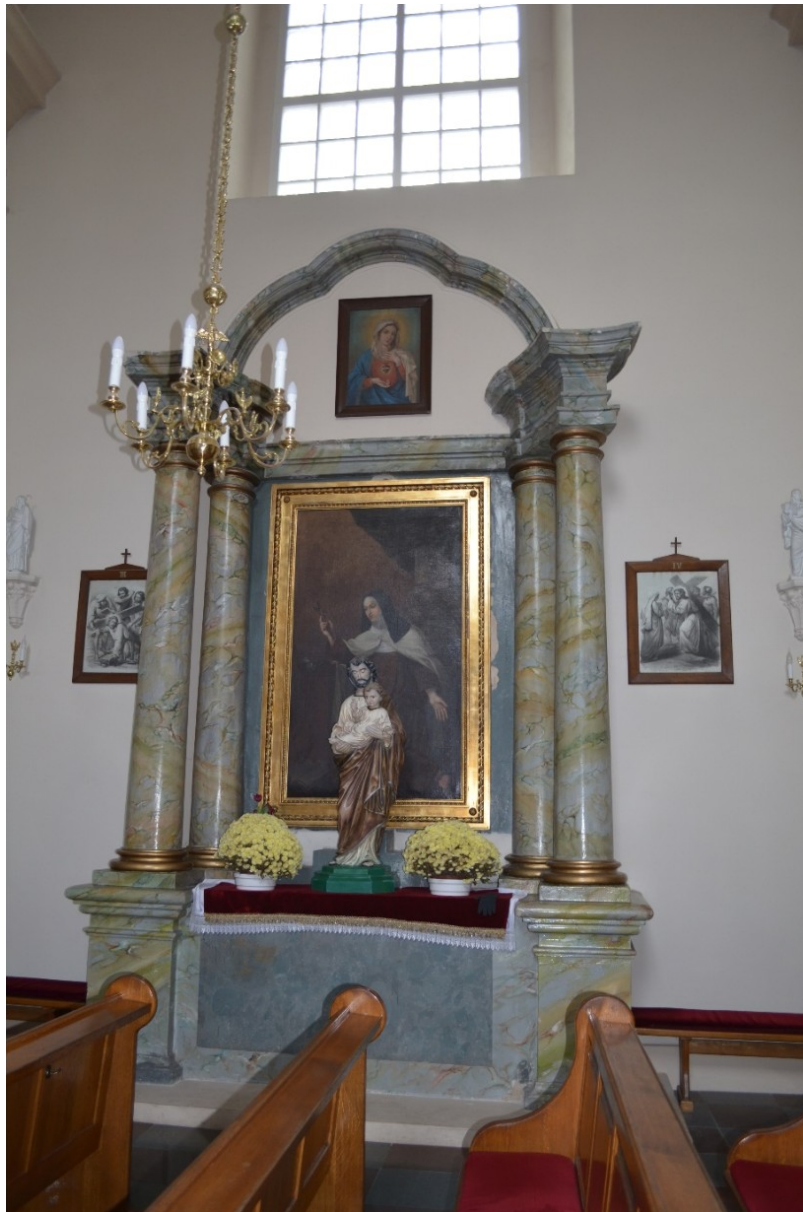
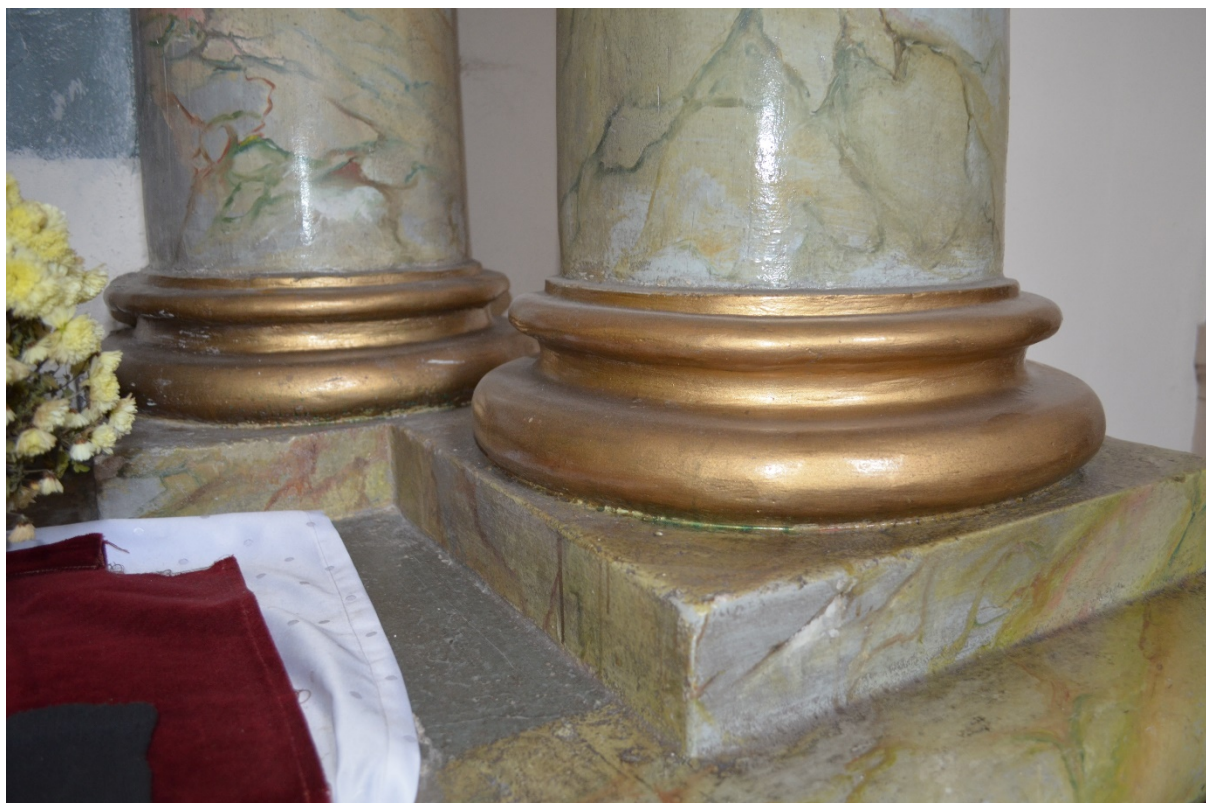
## **2. Ołtarz boczny w nawie głównej /strona południowa/ z obrazem św. Teresy z Avilla**

Ołtarz wykonano z tynku stiukowego i pokryto malaturą typu „marmoryzacja”.

Obecnie powierzchnie pokrywają wtórne warstwy farb olejnych, pod którymi odznaczają się naprawy i uzupełnienia wykonane szpachlami o różnorodnej strukturze. W oryginale imitacja marmuru była delikatniejsza i jaśniejsza, co widać w odkrywce sondażowej, a obecna jest niestaranna z dużą dozą dowolności kolorystycznej i niekonsekwentna. W partiach przyziemia warstwa farby łuszczy się i odspaja w wielu miejscach, odsłaniając zdeziniegrowany, zasolony tynk.

Powierzchnie detali i rama obrazu pokryte zostały szlakmetalem, który zmienił się kolorystycznie i zmatowiał. Widoczne są zmiany korozyjne, ubytki i spękania. Werniks zabezpieczający obraz zmatowiał i w związku z tym zmieniła się jego czytelność. Uwidocznili się także punktowania, ponieważ obraz był wcześniej konserwowany.

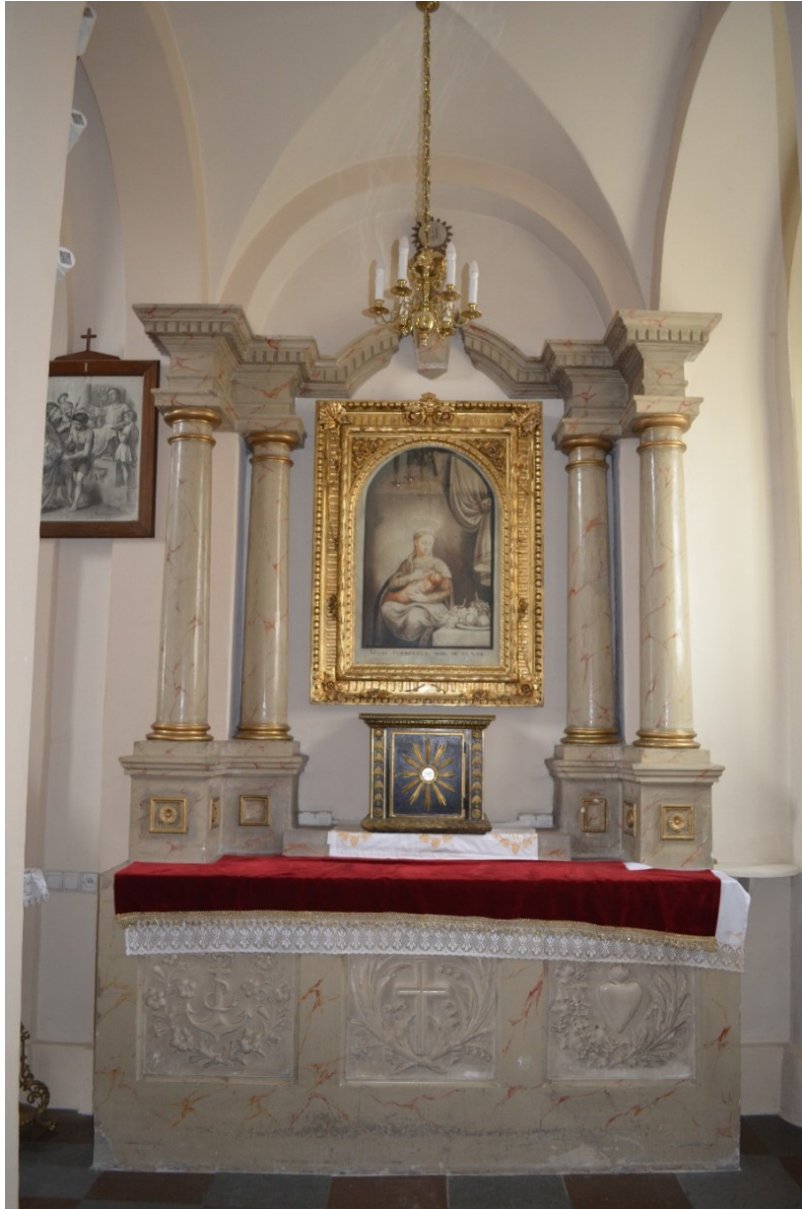
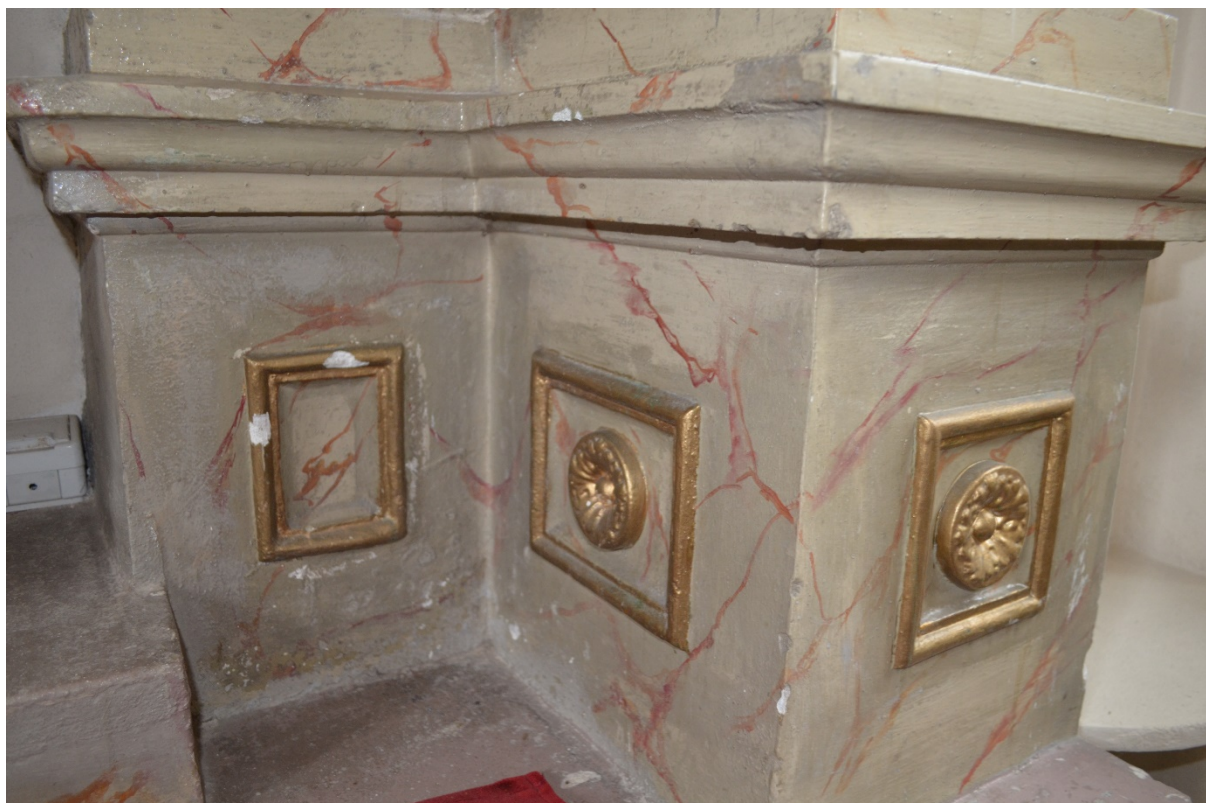
### **3. Ołtarz przytęczowy z obrazem Matki Boskiej Karmiącej - strona południowa**

Ołtarz wykonano z tynku stiukowego i pokryto malaturą typu „marmoryzacja”.

Obecnie powierzchnie pokrywają wtórne warstwy lakierów i przemalowania, a także widoczne są niestarannie nałożone szpachlówki i uzupełnienia formy.

W partiach nad mensą i w dolnej części antepedium powierzchnia malatur pociemniała z wieloma odpryskami do podłoża.

Powierzchnie detali i rama obrazu pokryte zostały szlakmetalem, który zmienił się kolorystycznie i zmatowiał. Widoczne są zmiany korozyjne, ubytki i spękania.

Brakuje wielu aplikacji w snycerze ramy. Tabernakulum z dużą ilością przetarć i odprysków farby. Złocenia zmatowiały i poprawiane szlakmetalem.

Obraz malowany sepią na papierze nosi ślady powiększania najprawdopodobniej w celu dostosowania do nowej oprawy. Powierzchnia papieru miejscami sfalowana, widoczne kolonie mikroorganizmów.

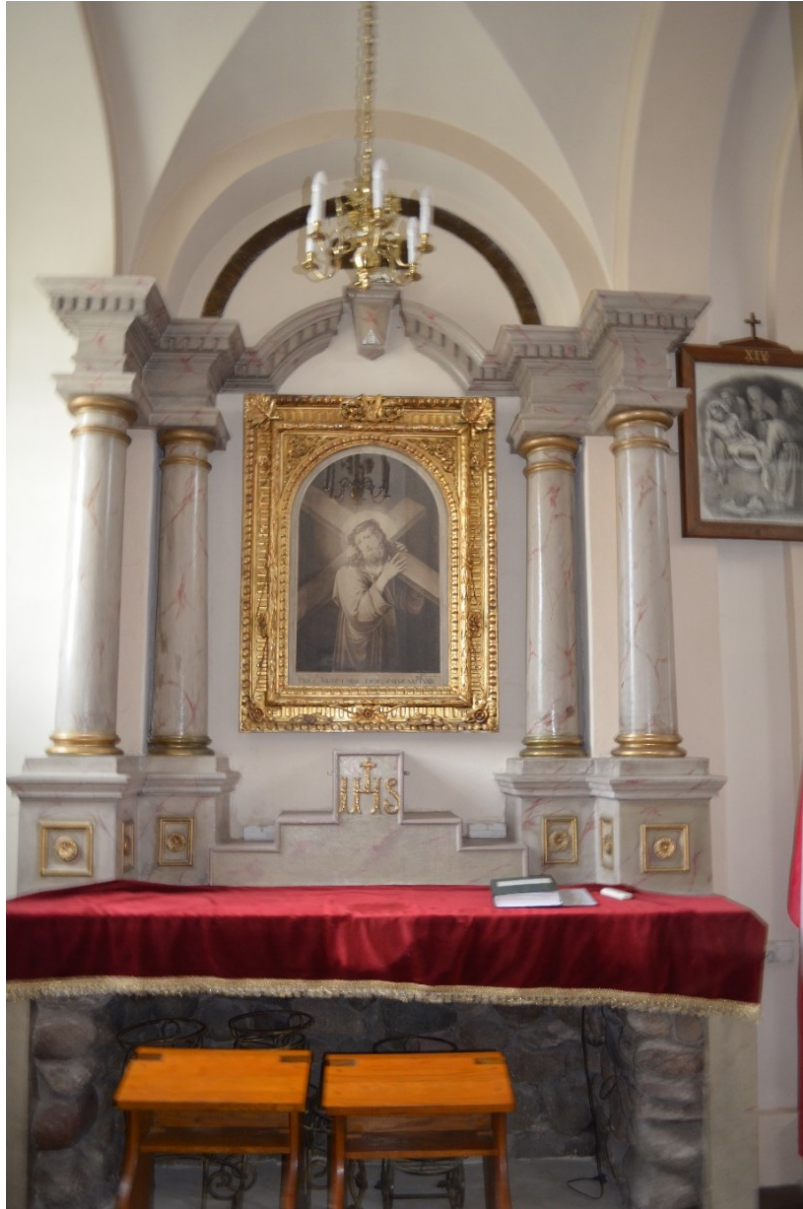
#### **4. Ołtarz przytęczowy z obrazem „ Chrystus dźwigający krzyż”- strona północna**

Ołtarz wykonano z tynku stiukowego i pokryto malaturą typu „marmoryzacja”.

Obecnie powierzchnie pokrywają wtórne warstwy lakierów i przemalowania, a także widoczne są niestarannie nałożone szpachlówki i uzupełnienia formy.

W partiach nad mensą i w dolnej części antepedium powierzchnia malatur pociemniała z wieloma odpryskami do podłoża.

Powierzchnie detali i rama obrazu pokryte zostały szlakmetalem, który zmienił się kolorystycznie i zmatowiał. Widoczne są zmiany korozyjne, ubytki i spękania.

Obraz malowany sepią na papierze nosi ślady powiększania najprawdopodobniej w celu dostosowania do nowej oprawy. Powierzchnia papieru miejscami sfalowana, widoczne kolonie mikroorganizmów.

Antepedium zabrudzone, aplikacje częściowo poodpruwane, nici srebrne i złote z produktami korozji. Tkanina obwieszona.
